ACTUALISATION DU DIAGNOSTIC DE RESEAU ET DU SCHEMA D'ASSAINISSEMENT COLLECTIF

Maître d'Ouvrage
Commune de Saint-Julien-du-Puy

Indice	Date	Modifications
Indice 1	13/05/2024	Note de synthèse – phase 1
Indice 2	01/10/2024	Exploitation des phases 2 et 3. Programme de travaux.
Indice 3	29/10/2024	Intégration des données du SPANC et bilan financier
Indice 4	05/11/2024	Adaptation du bilan financier avec plafond de subventions 70%

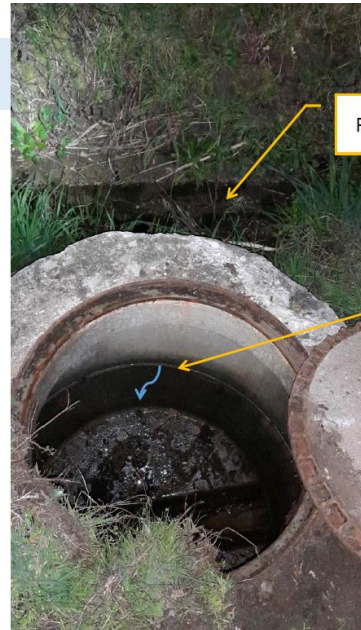
Regard EU7 Allée de la plaine de Barot

Problème d'écoulement du fossé de la route
=
Mise en charge du fossé
=
Infiltration des eaux dans le réseau EU via les joints
de la cheminée de regard

Fossé en charge

Infiltration dans
regard EU

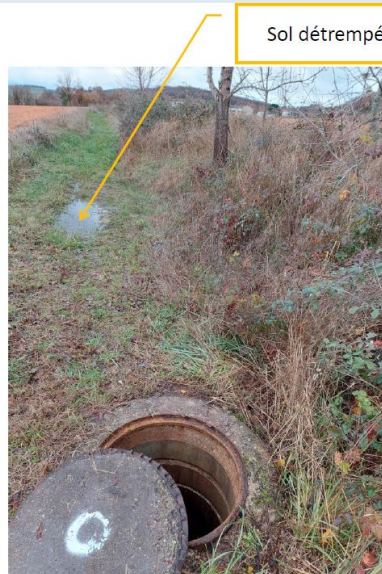
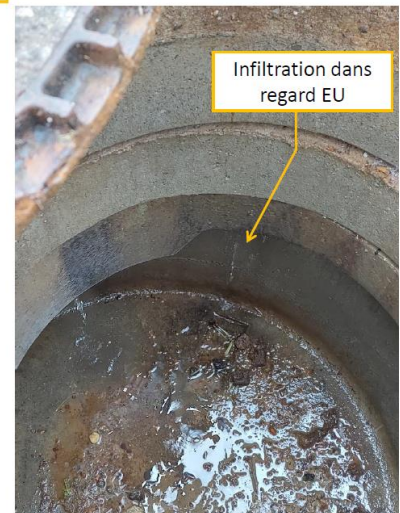
Regard EU63 Plaine de Barot –chemin d'exploitation

Saturation et stagnation des eaux
sur le chemin d'exploitation
=
Infiltration des eaux dans le réseau
EU via le tampon non étanche et via
les joints de la cheminée de regard

Sol détrempé

Infiltration dans
regard EU

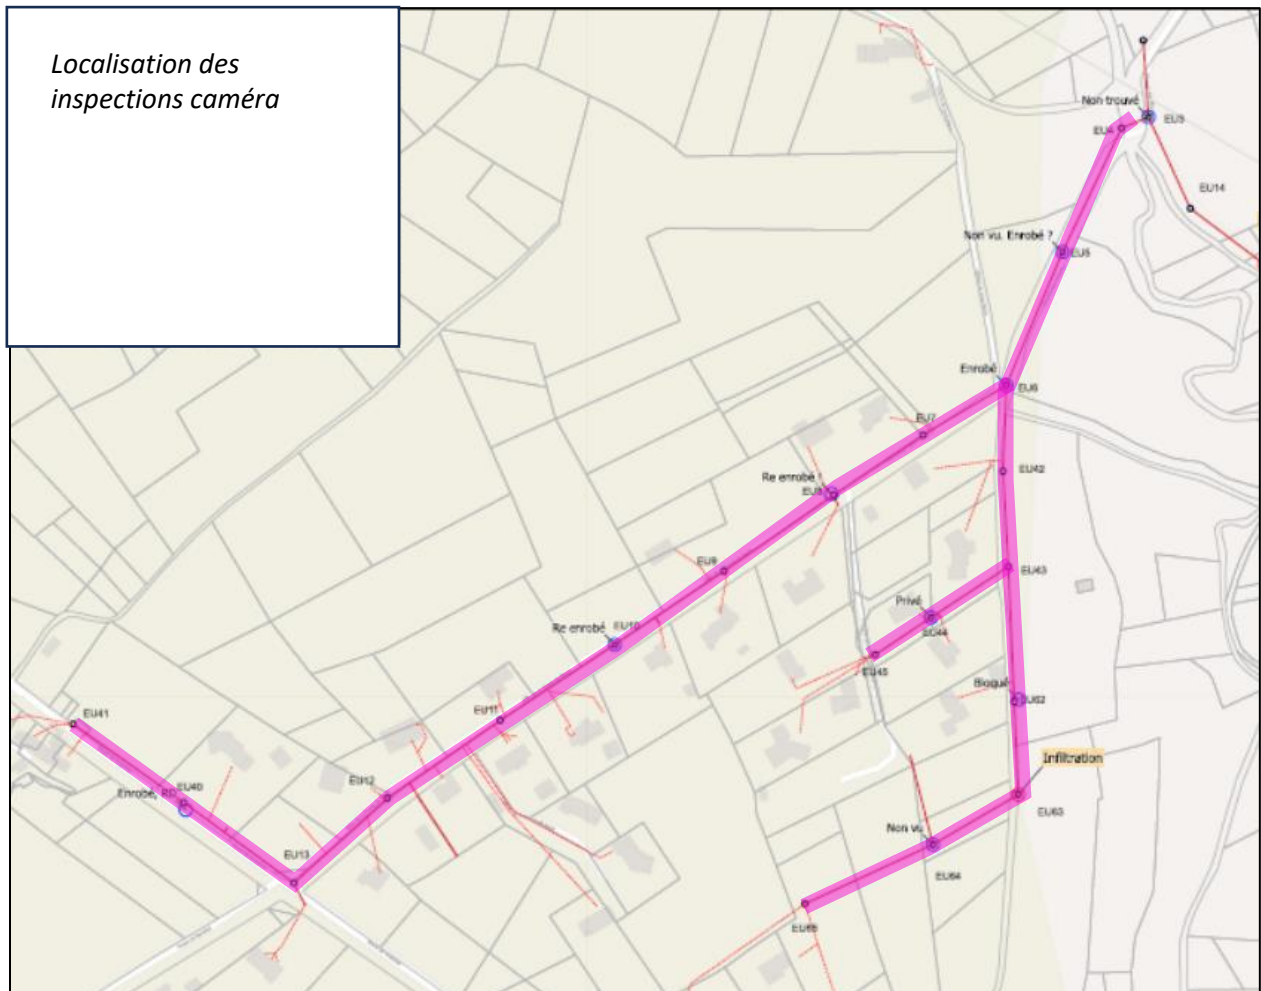
Le secteur à inspecter a été déterminé en suivant les observations effectuées lors de la reconnaissance et de la visite nocturne :

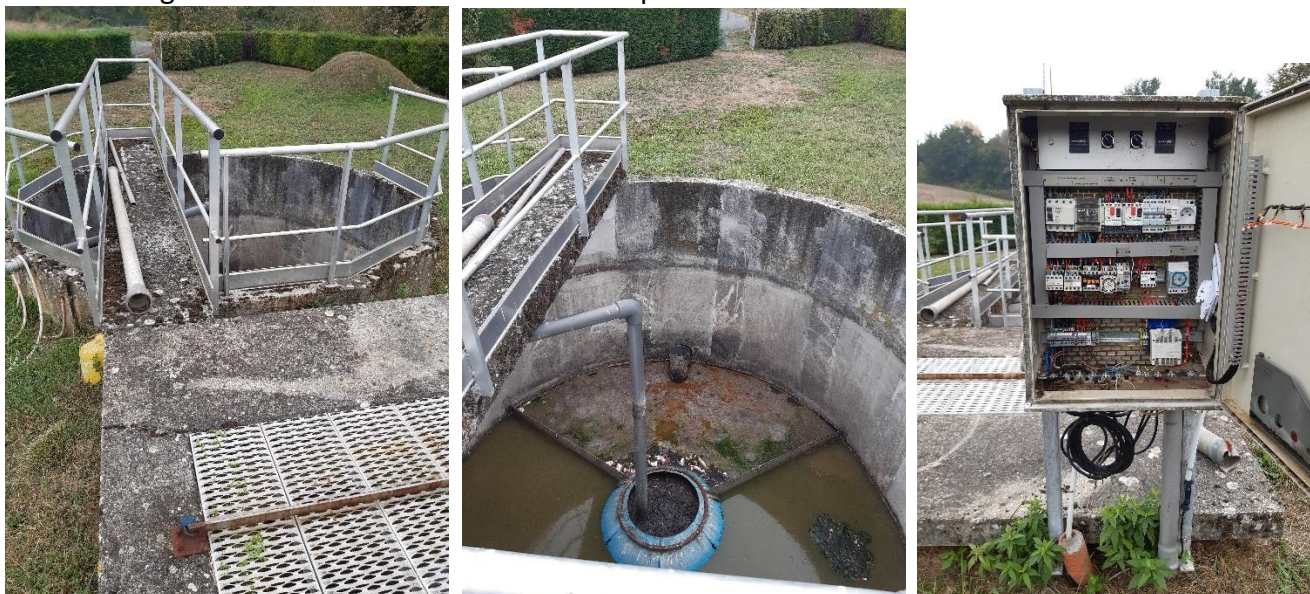
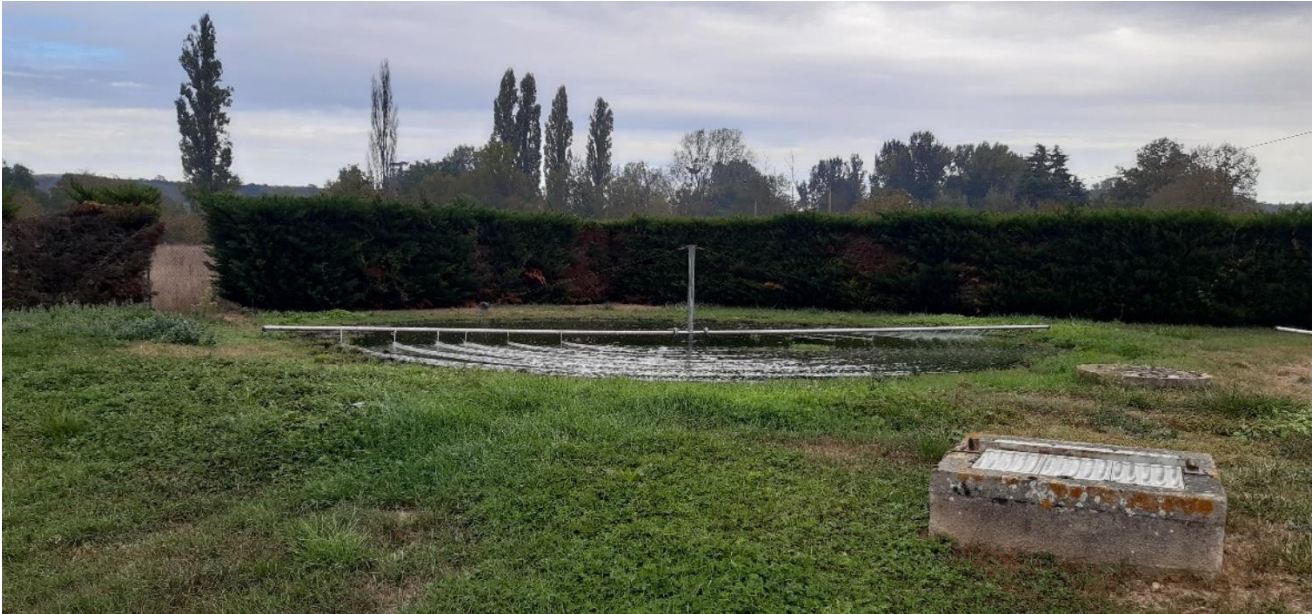
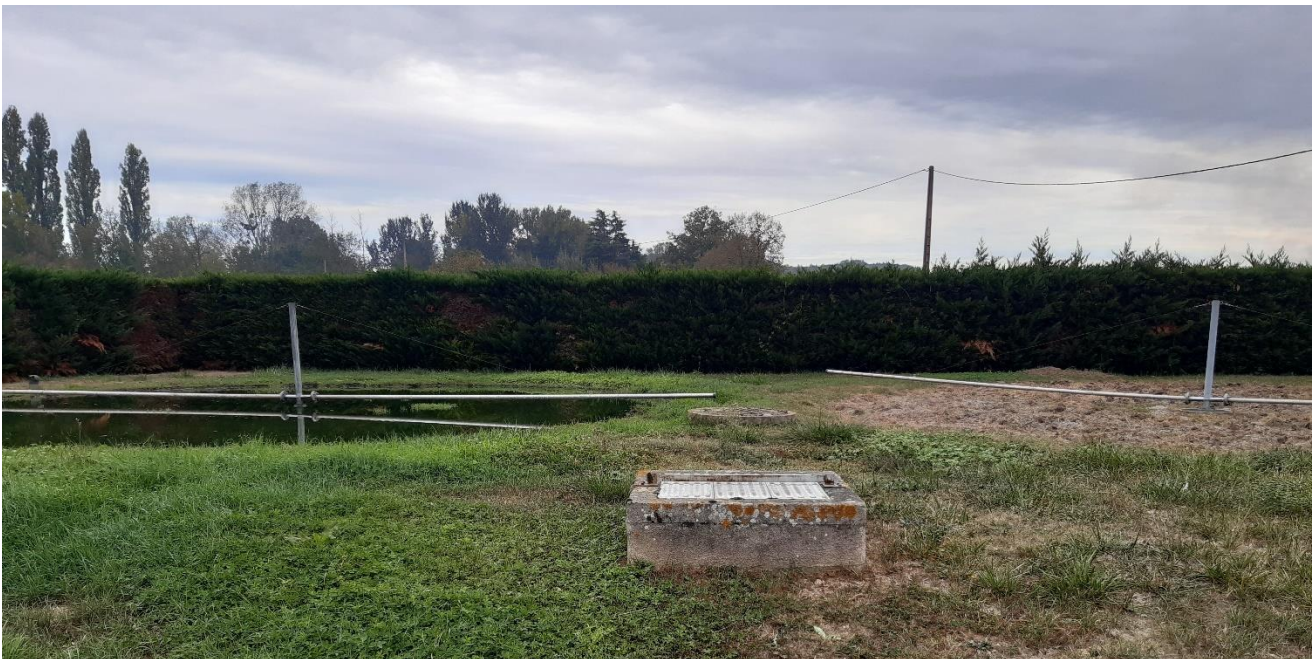
Filtres à sable – octobre 2023

- regard d'arrivée profondeur 1,02m/TN
- décanteur digesteur de diamètre 4m, hauteur utile 2,75m
- poste de relevage
- regard de sélection du filtre à alimenter
- deux filtres à sable en parallèle de 530 m² chacun, alimentés par sprinkler, constitués de 20 cm de gravier drainant et 80 cm de sable
- un regard de contrôle et de prélèvement des eaux traitées

La station est partiellement implantée en zone inondable ; le décanteur-digesteur et le poste de relevage sont placés à une hauteur hors-crue (PHE retenue 159 m NGF), par contre l'arase des filtres à sable étant au niveau de la PHE, ils sont potentiellement noyés via le système de drainage en cas de crue.

Nota : les regards à l'amont de la station ne sont pas hors-crue.

- des difficultés d'exploitation (colmatage des filtres, des sprinklers)
- des perturbations liées à la présence d'à-coups hydrauliques : filtres noyés par temps de pluie
- des résultats globalement satisfaisants sur les paramètres surveillés réglementairement (DCO, DBO5, MES).

Les visites d'ETUDEO et IRH pendant l'étude ont confirmé ces observations concernant le fonctionnement peu fiable de la station, avec des filtres noyés en période pluvieuse. Lors des mesures l'une des pompes du poste de relevage était hors service.

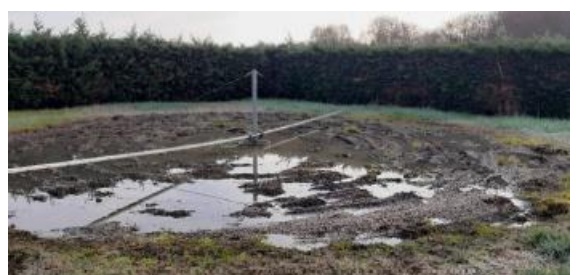
Vue d'un filtre à sable – janvier 2024

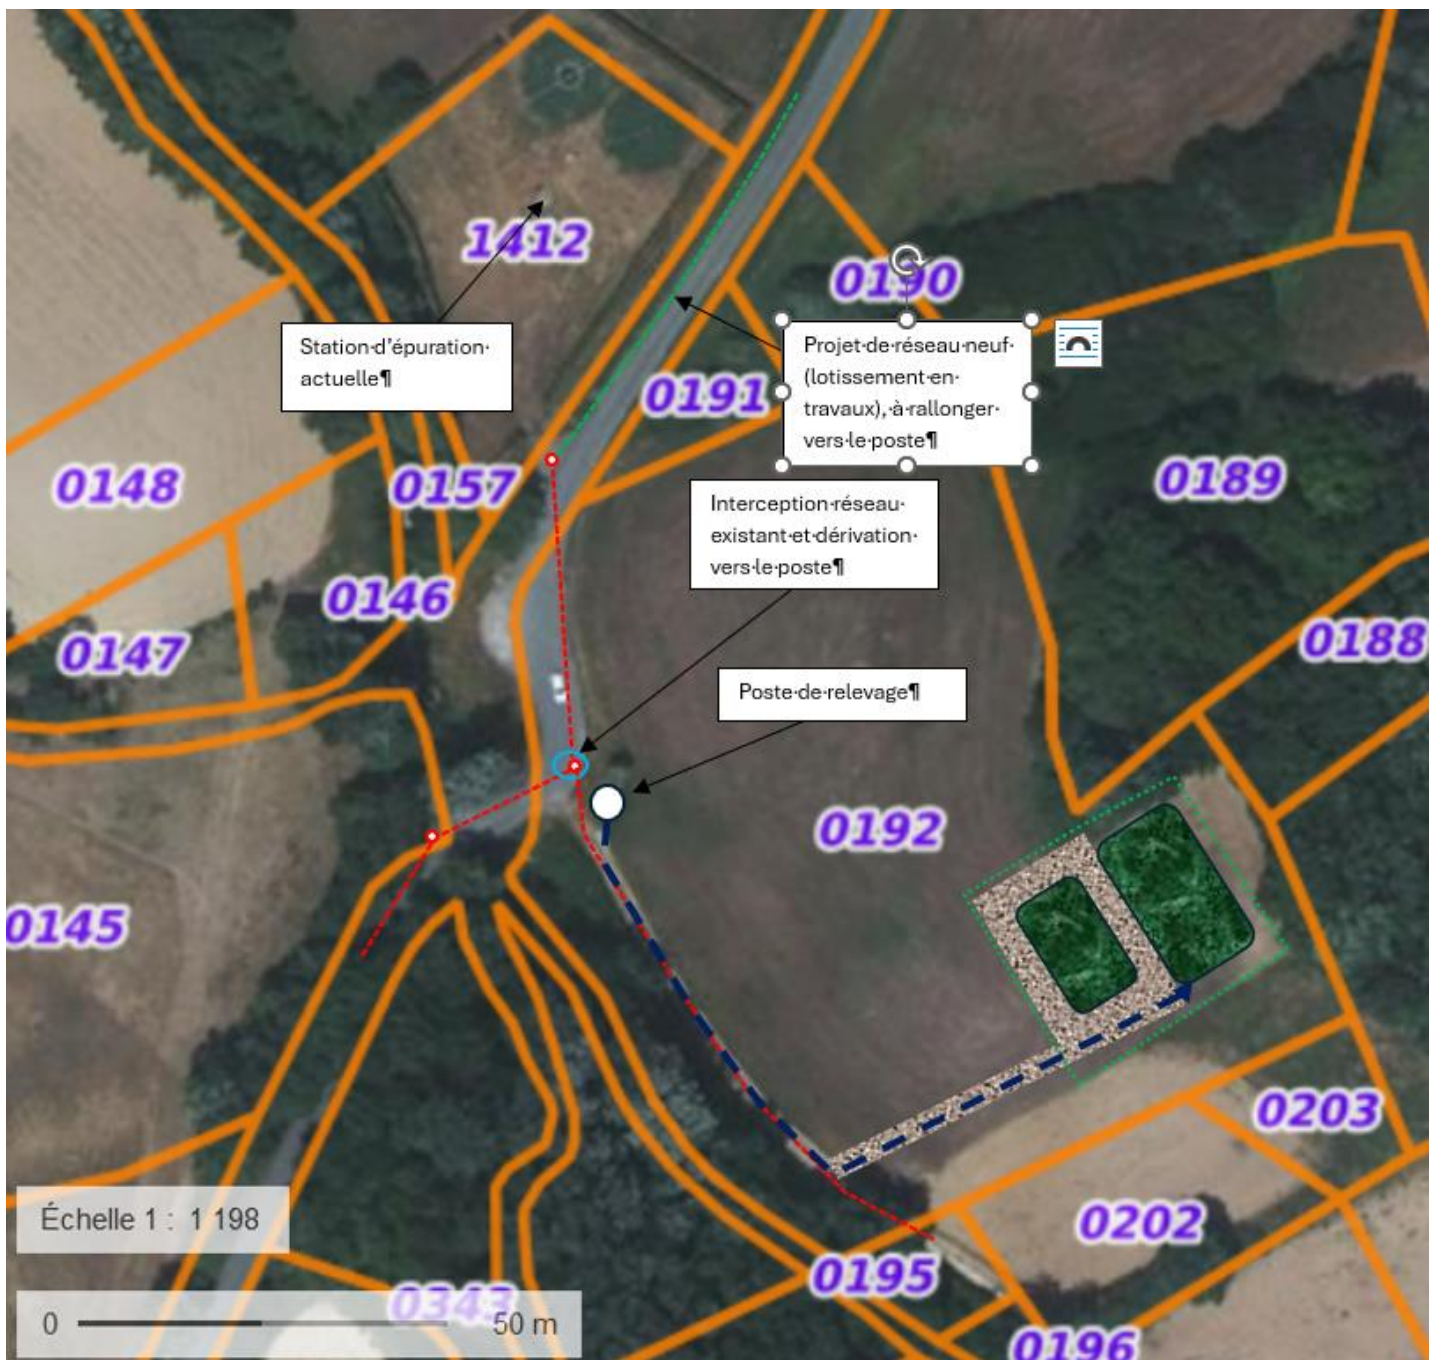
Un terrain est disponible, de l'autre côté de la route, sur un terrain en pente situé en hauteur par rapport au site actuel. La filière envisagée est de type filtre planté de roseaux, à deux étages de filtration, le cours d'eau étant sensible et impacté par le rejet actuel.

Un poste de relevage sera nécessaire pour alimenter la station d'épuration. L'implantation prévue correspond au schéma suivant :

L'estimation des travaux de reconstruction de la station d'épuration, comprenant la réhabilitation de la parcelle actuelle, est la suivante.

Le chiffrage estimatif comprend un dégrilleur automatique avec compacteur dans le poste de relevage. Compte-tenu de la capacité des ouvrages, cet équipement n'est pas strictement nécessaire, toutefois il est recommandé pour faciliter l'exploitation et fiabiliser le fonctionnement des pompes du poste.
